Communs DU CHÂTEAU MÉDIÉVAL

42210 Montrond-les-Bains

Confortement structurel des communs

Avant Projet Définitif

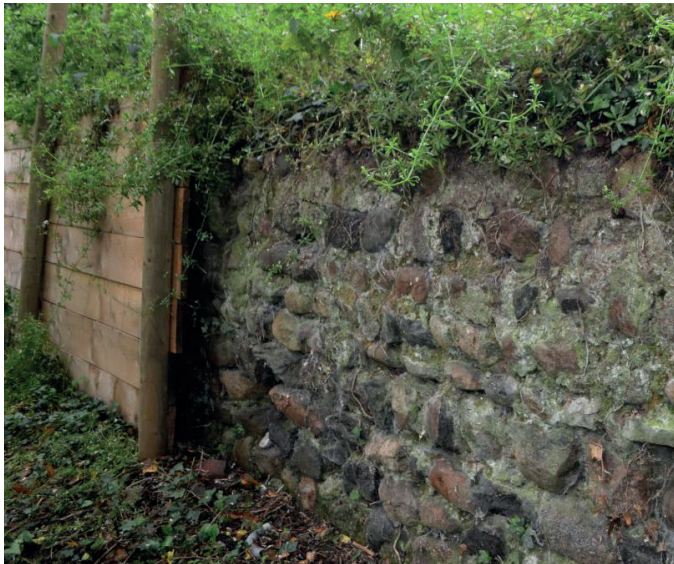
Fig. 12 | Portions de rempart avec étaiments provisoires en bois.
©C.GUYONNET (AP), Repérage des interventions, 2016.

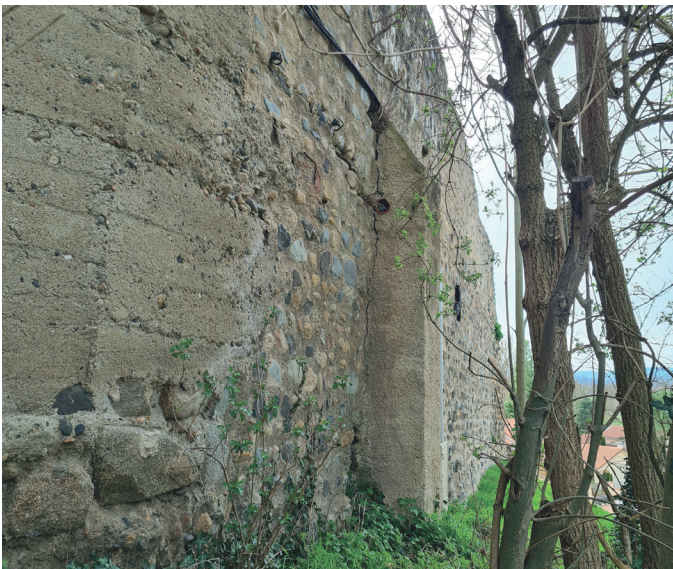
Fig. 26 | Contrefort et reprises en béton le long de l'enceinte nord.

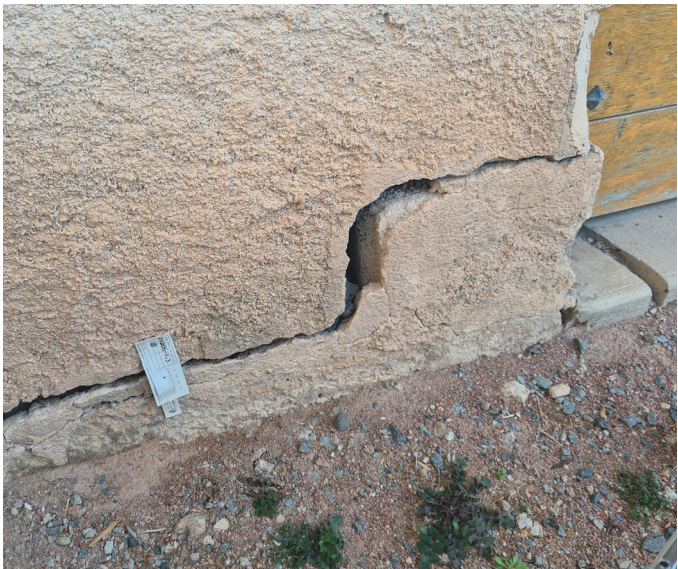
Fig. 33 | Détail sur la fracture en pied de mur.

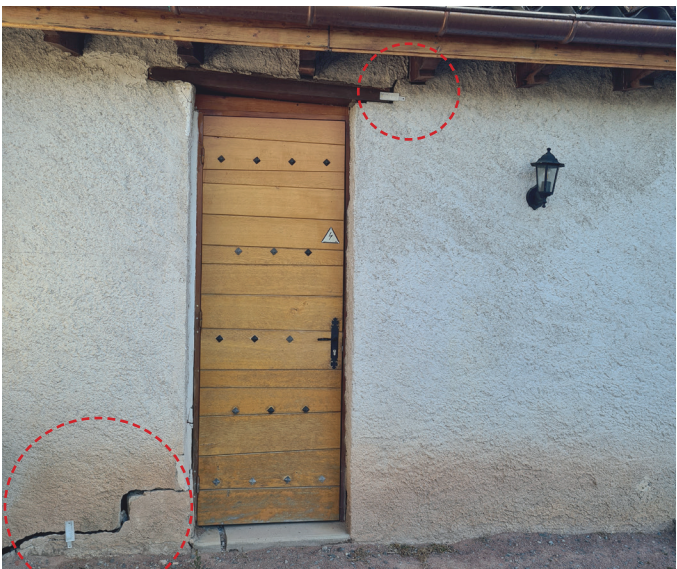
Fig. 32 | Fractures au niveau de l'extension avec jauges graduées (Saugniac) pour surveillance.

La maîtrise d'ouvrage a donné l'alerte lors de l'identification d'importantes fissures sur l'élévation ouest de l'extension datant des années 1980.

Ces fractures serpentent au niveau des joints de maçonnerie depuis le pied de la façade jusqu'à l'égout. Elles ont été mis sous surveillance, via l'installation de jauges graduées (jauges de Sauvignac) en février 2023. Depuis, il est possible de noter l'évolution des fissures de +7mm en partie basse et +2mm en partie haute (Fig.32).

- Reprise en sous-œuvre des fondations par mise en œuvre de longrines en béton armé moisantes sur micropieux selon préconisations du BET Structure.
- Dévoisement des réseaux identifiés avec création d’une saignée dans la dalle et percement au nord pour raccordement.
- Ajout de clous selon préconisations du BET Structure sur le mur d’enceinte nord.

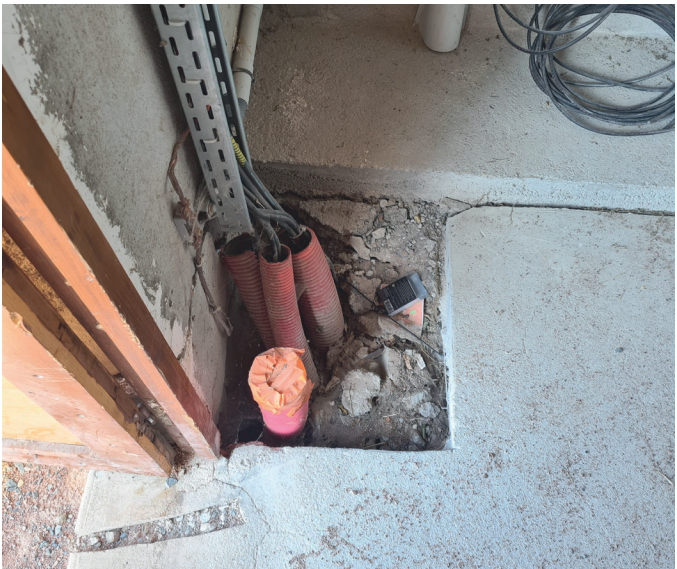
Fig. 34 | Passage de gaines techniques au niveau de la fondation et sortant dans le local : rupture de continuité.

Le linteau de la porte d'accès au local technique présente d'un léger affaissement sur la droite. Cet désordre en partie supérieure traduit un affaissement de l'ensemble du jambage. Depuis l'intérieur du local technique, les fractures sont également visibles. En partie inférieur, le passage de gaines techniques, dans les fondations participe à l'affaiblissement de celles-ci.

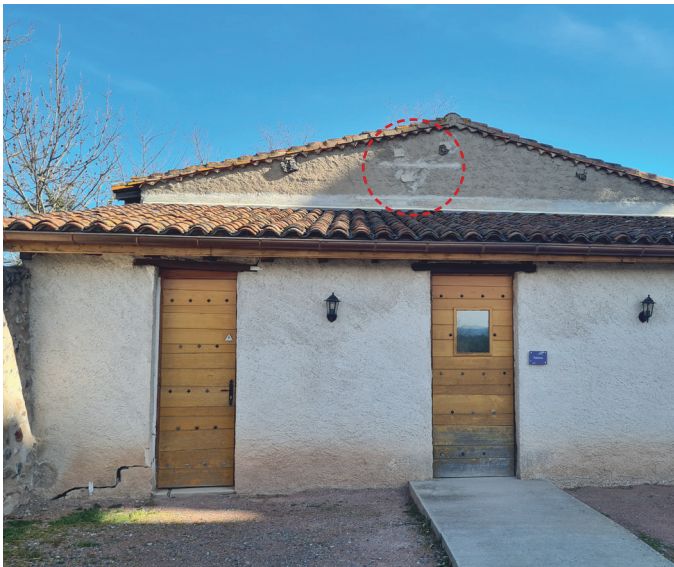
On constate également la mise en œuvre de deux témoins au plâtre sur le pignon supérieur. L'un d'eux a été fissuré : les désordres sont donc toujours actifs depuis leur mise en œuvre (Fig.35).

Fig. 35 | Mise en évidence des témoins plâtres sur le pignon ouest des communs.

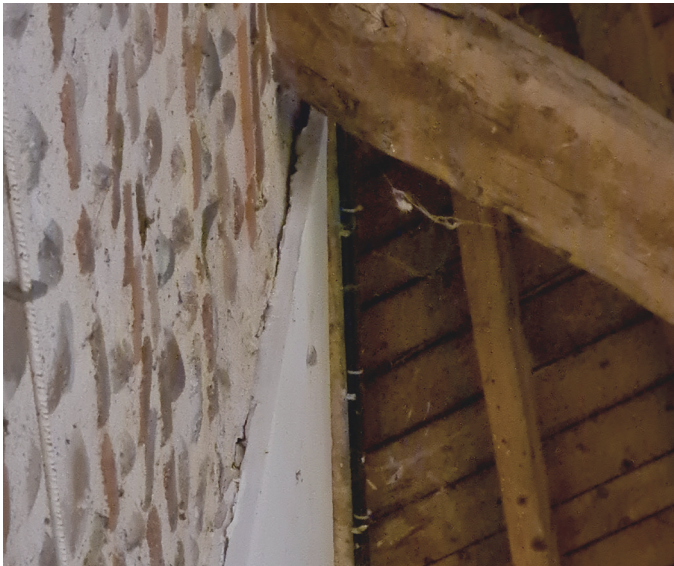
Le revêtement en plâtre visible correspond à l'angle du commun ayant fait l'objet d'une reconstruction, en béton, au début du XX^e siècle. Le décollement du plâtre peut donc également être causé par la différence de support.

Fig. 37 | Décollement du revêtement plâtre depuis la salle Gallet.

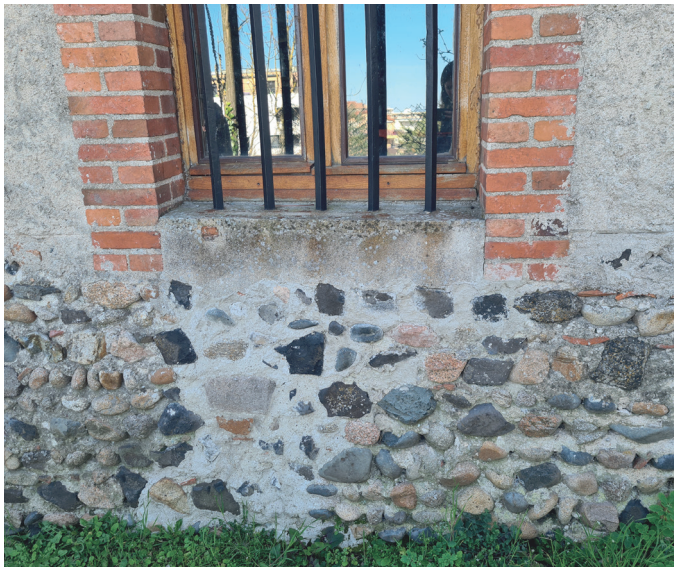
Fig. 38 | Exemple d'une reprise de l'allège sur l'élévation nord des communs. Reprise non ré-ouverte.

Des reprises, au ciment en allège témoignent de précédentes campagnes de consolidations (Fig.38). Ces fissures, ont pour la majorité, avaient déjà été identifiées sur le repérage du début des années 2000-2010. Depuis, les murs de soutènement ont fait l'objet de consolidation et les fissures en soubassement ne semblent pas évoluer ou ré-apparaître. Nous pouvons donc supposer qu'elles étaient bien causées par les mouvements du terrain, aujourd'hui stabilisé. Toutefois, la reconnaissance des fondations fait remonter une fragilisation et désorganisation importante de celles-ci. Ces désordres sont sans aucun doute liés aux précédents mouvements de terrain conjugué aux infiltrations et retenue d'eau en pied de mur. L'absence de reprise laisse craindre une apparition de nouveaux désordres.

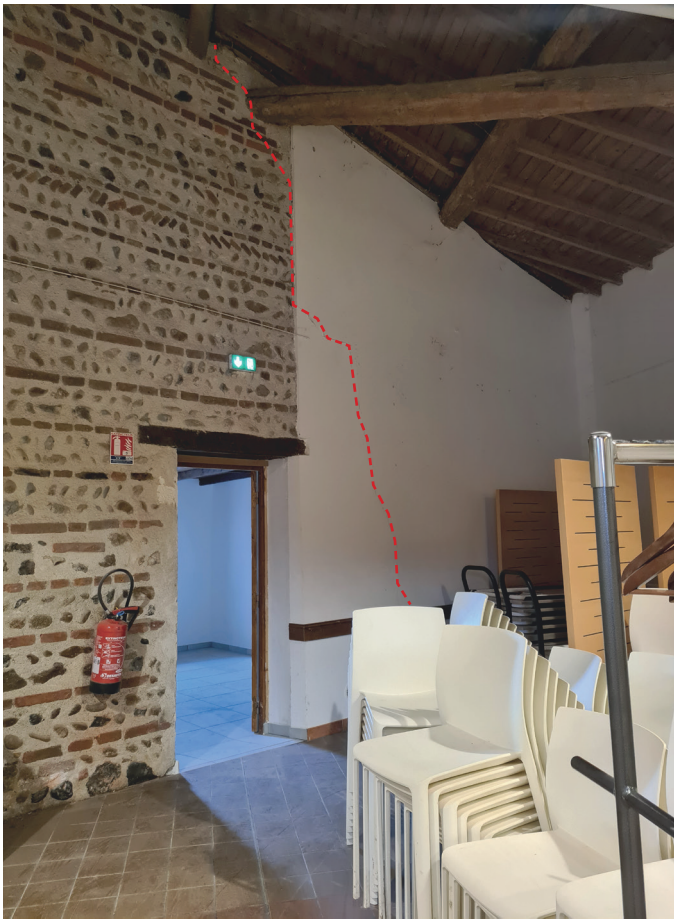
Depuis la salle Gallet, une fissure verticale a été identifiée, sur toute la hauteur sur l'élévation ouest (Fig.36). Cette fissure est certainement liée aux fissures précédemment décrites et visibles depuis l'extérieur. Elle est accompagnée de micro-fissures de l'enduit ainsi que du décollement du revêtement plâtre se trouvant à l'angle (Fig.37).

Fig. 36 | Mise en évidence de la fissure verticale sur la paroi ouest. Revêtement plâtre correspondant à la partie reconstruite en béton.

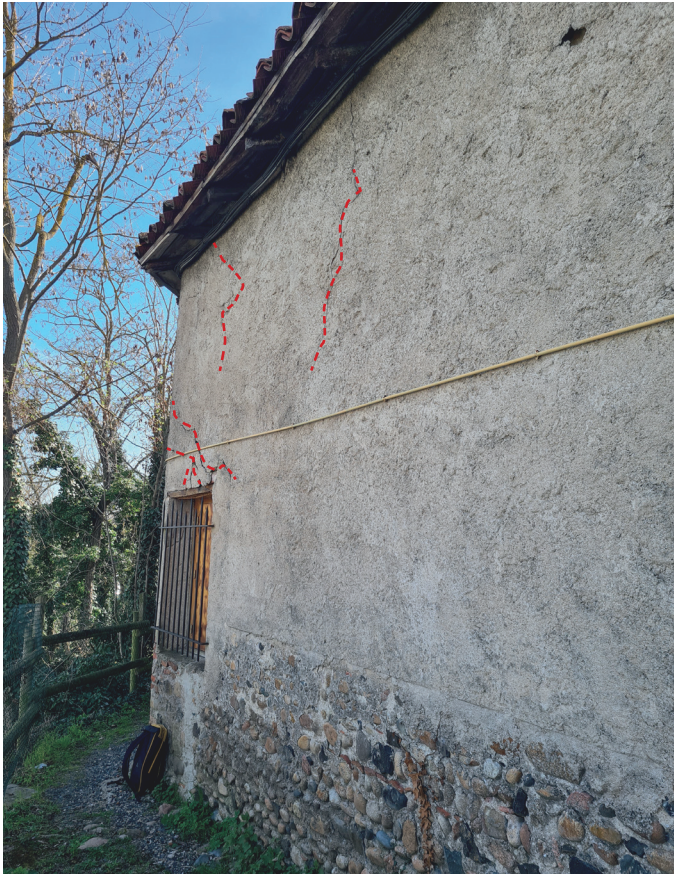
Fig. 39 | Fissures en partie haute de l'élévation nord des communs. Décollement de l'enduit et léger affaissement du linteau bois.

Sur l'ensemble de l'élévation nord, différents désordres sont visibles, en particulier au niveau de l'angle nord-est. On constate de nombreuses fissures verticales, principalement visibles sur la partie enduite. Ces fissurations se poursuivent depuis l'égout jusqu'aux baies (Fig.39).

Les précédents diagnostics ne font aucune mention des fissurations en partie supérieure des élévations. Toutefois l'analyse des fissures laisse penser que celles-ci sont principalement causées par l'affaissement des supports. Les linteaux en bois sont, dans leur grande majorité, déformés. Les fissures localisées suivent l'arc de décharge propre à chaque baie (Fig.40 et Fig.41). Au vu des fondations, il est également possible que l'ensemble des pieds de maçonnerie aient chassé.

- Piquage de l’enduit extérieur
- Restauration des fonds de façades dont micro-gommage, rejointoiement, complément de maçonneries au besoin,
- Coulinage des fissures au mortier de chaux et couturage des fissures en recherche,
- Rejointoiement des soubassements en maçonnerie de moellons,
- Remise en œuvre d’une enduit à la chaux traditionnel
- Consolidation des linteaux en bois par mise en œuvre d’un linteau en béton demi-épaisseur (non visible en élévation).

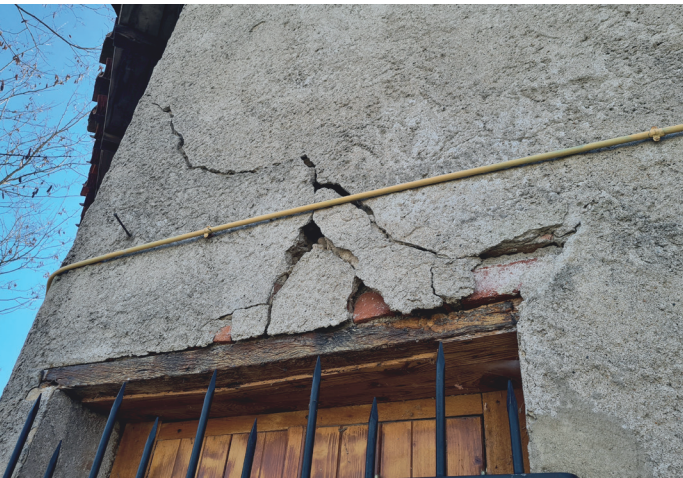
Fig. 40 | Fissurations suivant l'arc de décharge et affaissement du linteau à l'angle nord des communs.

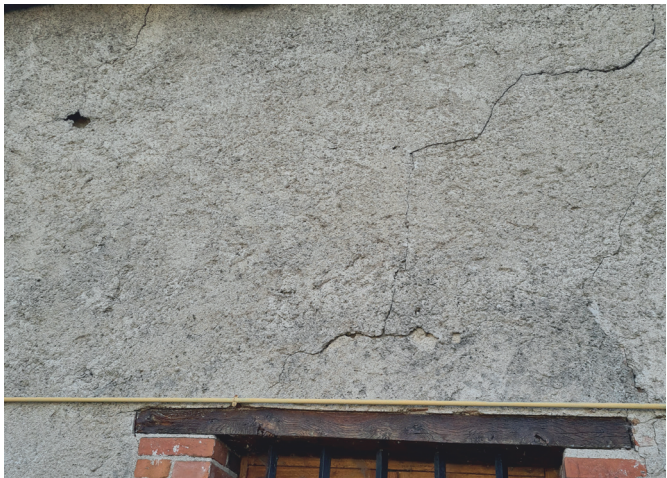
Fig. 41 | Fissuration suivant l'arc de décharge sur la baie ouest.

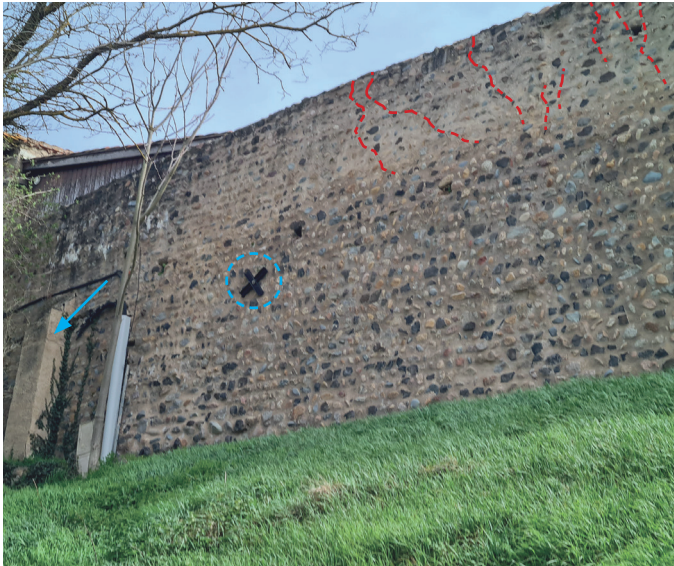
Dans le prolongement des communs, le mur d'enceinte nord-ouest présente également des fissures en partie haute. Ces fissures sont localisées uniquement sur une portion de l'élévation précédemment restaurée (Fig.42). Nous pouvons supposer que l'origine de ces fissures soit causé par des infiltrations d'eau depuis l'arase et la mise en œuvre d'un mortier trop étanche et incompatible avec le support. En partie inférieure, le rempart a d'ores et déjà été consolidé via la mise en œuvre d'un tirant, dont l'ancre est visible depuis l'extérieur et l'ajout d'un contrefort. Ce dernier, non harpé, présente un détachement par rapport au mur d'enceinte (Fig.43). Il n'assure probablement plus son rôle premier et bascule légèrement vers le nord.

L'absence de fissures en partie inférieure du mur ne laisse pas craindre de sinistre à court ou moyen terme.

Fig. 42 | Mur d'enceinte nord-ouest avec mise en évidence des fissures en partie supérieure, ancre de tirant et contrefort.

- Réharpage du contrefort par mise en œuvre de maçonneries complémentaires et mortier de chaux,
- Coulinage des fissures au mortier de chaux naturel
- Réfection de l’arase sommitale par mise en œuvre d’un arase sacrificielle chaux-prompt naturel.

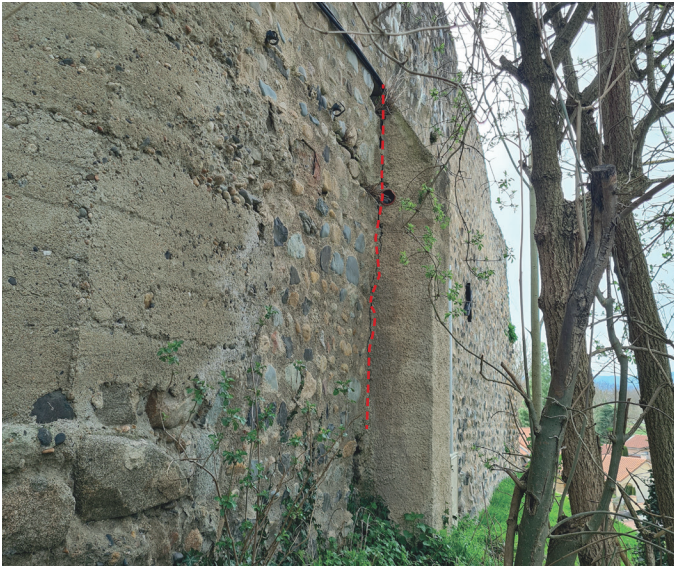
Fig. 43 | Fissure témoignant de l'absence d'harpage du contrefort.

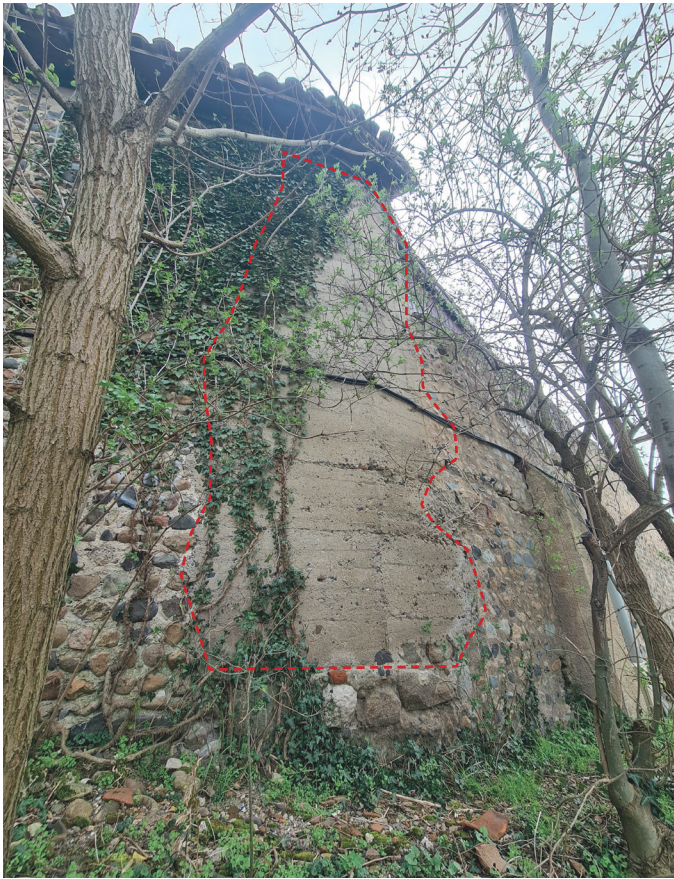
La reprise en béton, à l'angle des communs reste peu visible depuis l'extérieur du château (Fig.44). Malgré tout, elle reste un désordre d'ordre esthétique. Le développement de vigne vierge sur la façade peut entraîner une dégradation des joints et désorganisation des maçonneries.

Fig. 44 | Reconstruction de l'angle des communs en béton.
